projektstudie gaulihütte 2018

baserga mozzetti architetti

Erläuterungsbericht

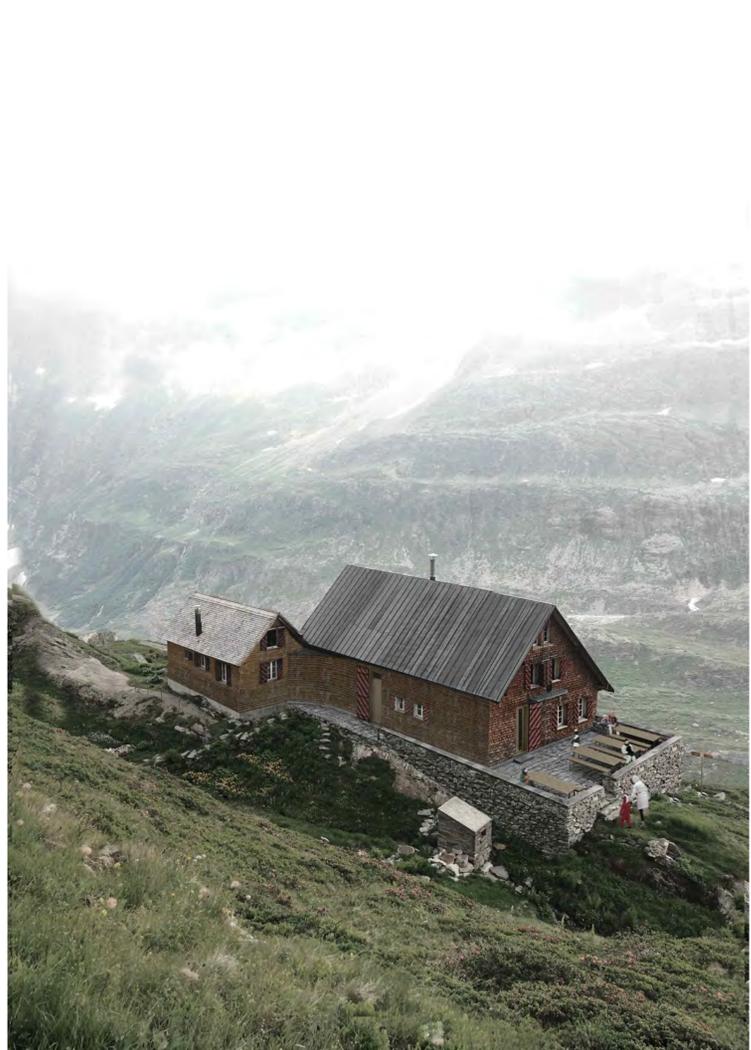
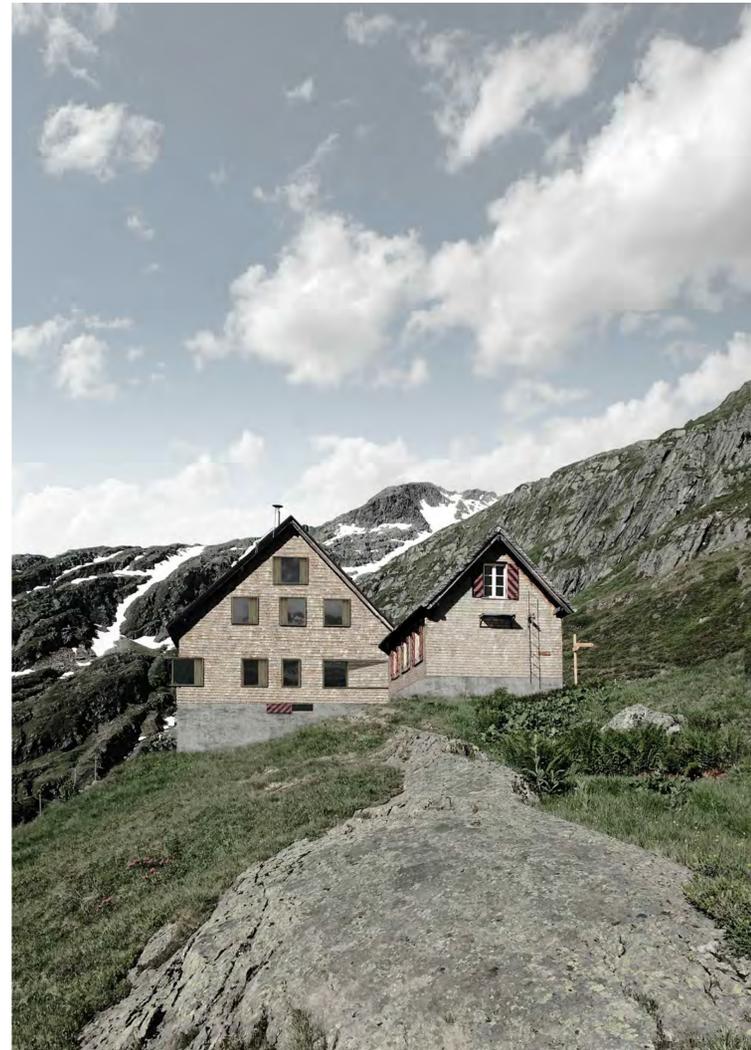
Wandaufbau Sanierung Nordwand

Schindeln Lärche mit Hinterlüftung
Lattenrost 27/50 mm horizontal
Lattenrost 27/50 mm vertikal
Folie Winddicht
Ständerkonstruktion, dazwischen Dämmung 120 mm
Bestände Wand aus Porenbeton

Wandaufbau Neu

Schindeln Lärche mit Hinterlüftung
Lattenrost 27/50 mm horizontal
Lattenrost 27/50 mm vertikal
Platte Winddicht 'Krono WP' 15 mm
Ständerkonstruktion, dazwischen Dämmung 220 mm
Holzwerkstoffplatte OSB 15 mm
Dreischichtplatte Fichte, A/C 19 mm

Die neuen Aussenmauern des Untergeschosses werden in Beton mit Innendämmung ausgeführt, die Trennwände in Leichtbau. Das restliche Gebäude wird aus vorgefertigten und bereits isolierten Holztafelbauelementen gefertigt, welche innen mit Holz und aussen mit Lärchenschindeln verkleidet werden.
